# DENDROLOGICKÝ PRŮZKUM

## VYBRANÉ TRVALÉ POROSTY VZROSTLÝCH DŘEVIN NA POZEMKU PARC. Č. 3607/1, V K. Ú. ŽIŽKOV

### ODBORNÝ POSUDEK

- Účel:** Dendrologický průzkum vybraných dřevin, které jsou v možné kolizi se stavebním záměrem výstavby nového oplocení areálu kolejí VŠE v Praze.
- Zadavatel:** RAFPRO s.r.o., se sídlem Chodská 1032/27, Praha 2 - Vinohrady, 120 00, zastoupená panem Bc. Tomášem Rezkem. IČ: 28500385
- Předmět:** Trvalý porost, 28 stromů druhové skladby *Acer pseudoplatanus* L., *Pinus sylvestris* L., *Malus domestica* Borh., *Acer platanoides* L., *Pyrus communis* L., *Prunus mahaleb* L., *Salix* sp. L., *Populus x canadensis* Moench., *Crataegus monogyna* Jacq., *Fraxinus excelsior* L., *Prunus cerasifera* Ehrh., *Prunus avium* L., *Prunus* sp. L., rostoucí na části pozemku parc. č. 3607/1 v obci Praha [554782] v k. ú. Žižkov [727415].
- Datum zahájení:** 18. 06. 2018
- Datum místního  
ohledání** 25. 06. 2018
- Datum dokončení:** 13. 07. 2018

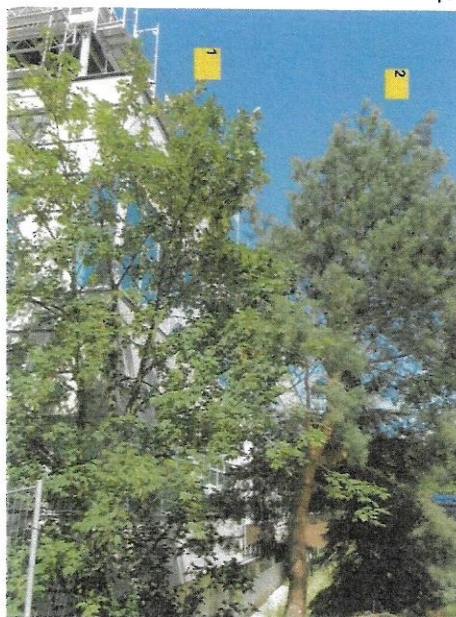
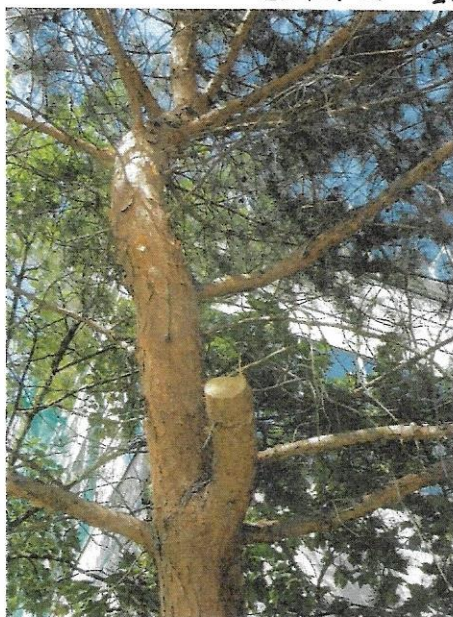
| 1 | 2 | 3 | 4 | 5 | 6 | 7 | 8 | 9 | 10 | 11 | 12 |
|---|---|---|---|---|---|---|---|---|---|---|---|
| 2 | <i>Pinus sylvestris</i> L.<br>borovice lesní<br>Foto č. 1 a 2 | 91 | | 225 | 6 | 8,5 | 2 | 3 | 3 | | Vzdálenost od stromu č. 1 = 260cm. Šikmo rostlý kmen, výraznější prosychání vnitřních (byť plně osvětlených) částí koruny, chybný ořez spodní větve. Jednostranná koruna směrem k objektu. |

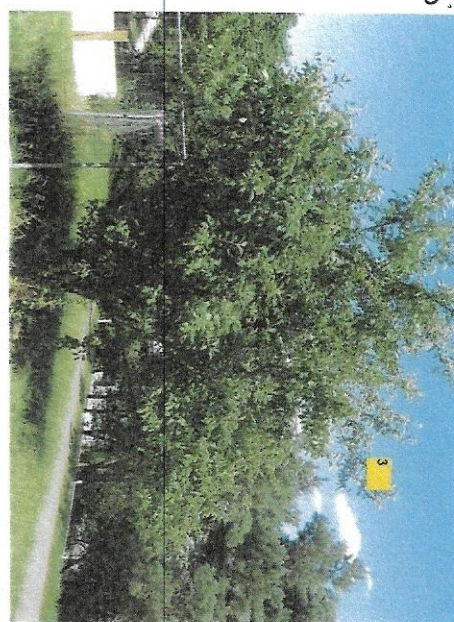
3.

| 1 | 2 | 3 | 4 | 5 | 6 | 7 | 8 | 9 | 10 | 11 | 12 |
|---|---|---|---|---|---|---|---|---|---|---|---|
| 3 | <i>Malus domestica</i> Borh.<br>jabloň domácí<br>Foto č. 3 | 42, 32<br>(27,21,16) | | 5 | 5,5 | 4,5 | 2 | 2 | 2 | CH 170 | Keřový tvar, větvi se těsně nad terénem ve výšce 5cm, troj kmen z nichž se jedna kosterní větev větví ve výšce 130cm (v závorce). Četné řezné rány po vyvětvení - hojící se. Obrost od paty stromku. |

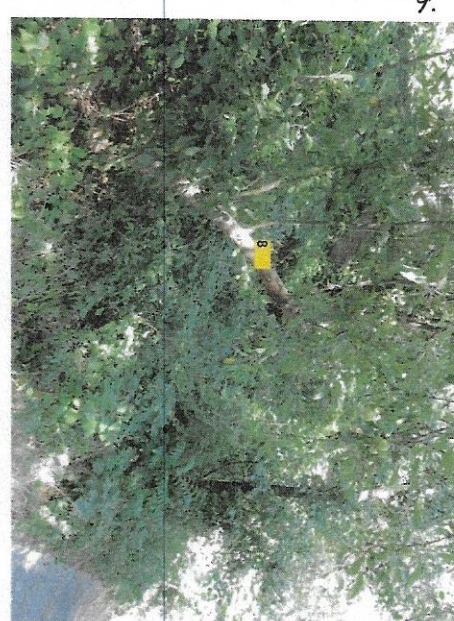
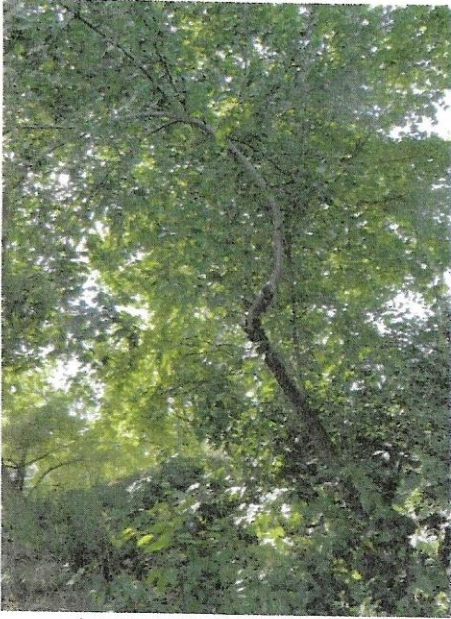
| Poř. číslo | Latinská a české názvosloví<br>Fotodokumentace v příloze č. 2 | Obvod kmene cm | Průměr kmene cm | Výška založení koruny cm | Šířka koruny m | Výška dřeviny m | VT vitalita | ZS zdravotní stav | SH Sádovnická hodnota | Vzdálenost v cm od chodníku (CH) betonového žlabu (BŽ) | Poznámka |
|---|---|---|---|---|---|---|---|---|---|---|---|
| 8 | <i>Malus domestica</i> Borh.<br>jabloň domácí<br>Fota č. 9 a 10 | 27 | | 10 keřový tvar stromu | Průměr 1,5 | 3 | 2 | 3 | 3-4 | BŽ 180 | Korunu tvoří jen jedna větev - kmen, který obrůstá Náklon nad schodiště. Jednostranná zbytková koruna - větev zasahuje do vzdálenosti 3m. Obrost kmene od výšky 10cm. Ořez hlavní větve (kmene) ve výšce 140cm. |

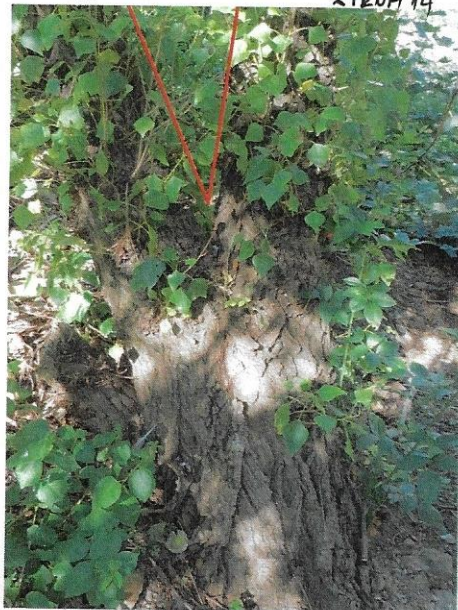
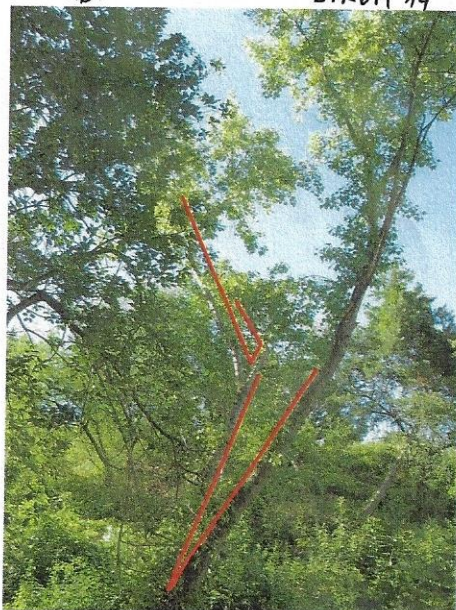
**Stabilita stromů poř. č. 13 a 14 je výrazně narušená** (viz popis zjištěných defektů v Tabulce v kapitole II. 2.) **a je proto hodnocená stupněm 3**. U stromu poř. č. 13 je zvýšené nebezpečí zlomů poškozených větví a je proto nanejvýš vhodné přistoupit k obvodové redukci koruny s cílem odlehčit narušené větve a snížit tak riziko zlomů v koruně. Samozřejmostí je zdravotní řez, který odstraní suché a výrazně poškozené větve. Dřevina poř. č. 14 je v silném náklonu, způsobeném dlouhodobých zastíněním světlomilného taxonu. Kosterní větve jsou v podstatě samostatnými kmeny, které spojuje těsně nad zemí společný základ, ze kterého se větví úzkou z hlediska stability nepříznivou vidlicí. Korunu, která se vyvinula na jednotlivých kmenech převážně ze slabého obrostu, lze vyhodnotit jako zbytkovou. Obě oslabené dřeviny jsou druhotně napadené škůdce, jak je zřejmé z výletových otvorů hmyzu.

| Poř. číslo | Latinské a české názvosloví<br>Fotodokumentace v příloze č. 2 | Obvod kmene cm | Průměr kmene cm | Výška založení koruny cm | Šířka koruny m | Výška dřeviny m | VT Vitalita | ZS Zdravotní stav | SH Sadovnícká hodnota | Vzdálenost v cm od chodníku (CH) betonového žlabu (BŽ) | Poznámka |
|---|---|---|---|---|---|---|---|---|---|---|---|
| 14 | <i>Populus x canadensis</i> Moench.<br>topol kanadský<br>Fota č. 25 a 26 | 70, 53 | | 50 | 6 | 9 | 3 | 4 | 4 | BŽ 280 | Roste ve vzdálenosti 310 od poř. č. 13, který spolu s již dříve odstraněným stromem (javor mléč obrůstá z pařezu) v jeho blízkosti výrazně ovlivnil růstu a vzhled koruny. Výrazně šikmo rostlý, u paty odstraněný kořenový výmladek, hniloba u báze kmene s výletovými otvory hmyzu. V koruně suché a prosychající větve vyšších řádů, zlomy, koruna zbytková, nevratně deformovaná. Dvě samostatně rostoucí větve v podstatě nevytvářejí jednotnou korunu, ale každá větev roste svým směrem (vliv zastínění), proto započítaný menší rozměr koruny. Extrémní terén a půdní podmínky nevhodné pro taxon. |

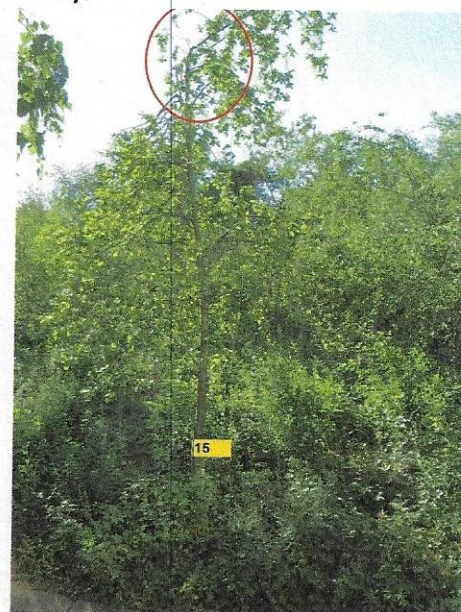
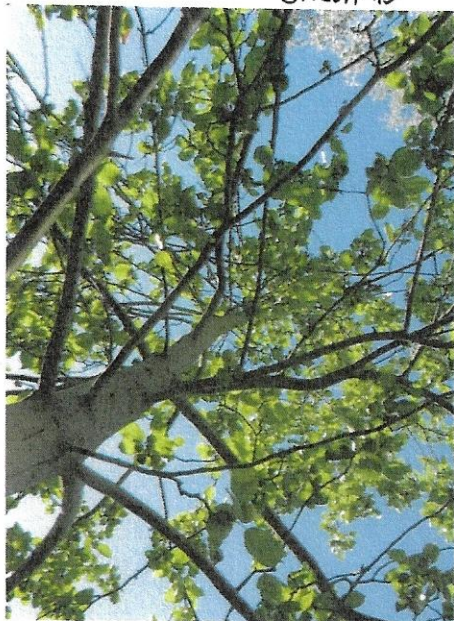
| Poř. číslo | Latinské a české názvosloví<br>Fotodokumentace v příloze č. 2 | Obvod kmene cm | Průměr kmene cm | Výška založení koruny cm | Šířka koruny m | Výška dřeviny m | VT Vitalita | ZS Zdravotní stav | SH Sadovnícká hodnota | Vzdálenost v cm od chodníku (CH) betonového žlabu (BŽ) | Poznámka |
|---|---|---|---|---|---|---|---|---|---|---|---|
| 15 | <i>Malus domestica</i> Borh.<br>jabloň domácí<br>Fota č. 27 a 28 | 40 | | 150 | 4,5 | 5 | 3 | 3 | 3 | BŽ 140 | Poškozená báze průřez kmene, odstraňované kmínky u báze kmene, viditelný kořen směřující ke žlabu. Ve výšce 110 až 135cm trhlina v kmeni. Koruna prosychající. |

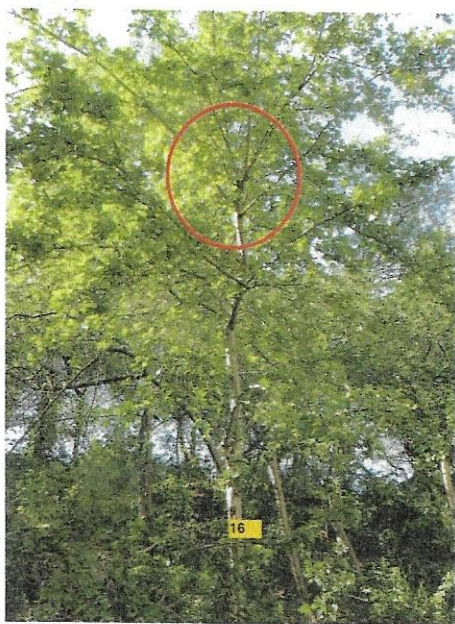
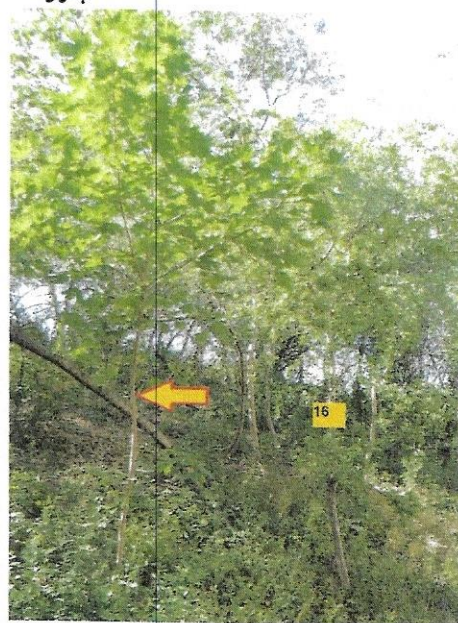
| Poř. číslo | Latinské a české názvosloví<br>Fotodokumentace v příloze č. 2 | Obvod kmene cm | Průměr kmene cm | Výška založení koruny cm | Šířka koruny m | Výška dřeviny m | VT Vitalita | ZS Zdravotní stav | SH Sadovnícká hodnota | Vzdálenost v cm od chodníku (CH) betonového žlabu (BŽ) | Poznámka |
|---|---|---|---|---|---|---|---|---|---|---|---|
| 16 | <i>Crataegus monogyna</i> Jacq.<br>hloh jednoblý<br>Fota č. 29 a 30 | 20 | | 100 | 2,5 | 3,5 | 2 | 2 | 3 | BŽ 130 | Útlý stromek se zlomeným terminálním výhonem. Je vhodné vybrat z obrostu nad zlomeným terminálem nový výhon, který jej nahradí. V sousedství perspektivní mladý stromek javoru mléče (foto č. 30 v příloze č. 2). Doporučuje se jeho ochrana při stavbě oplocení. |

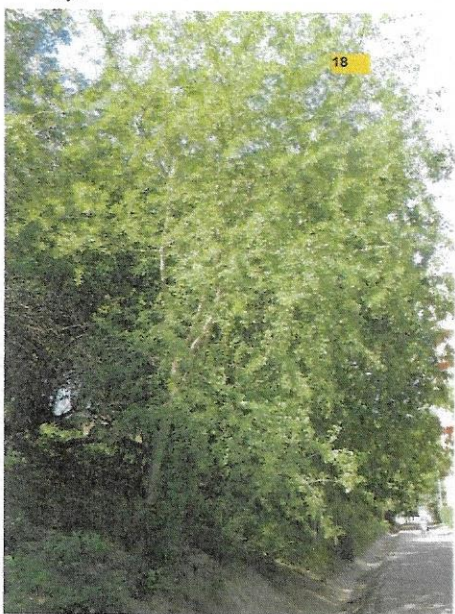
| Poř. číslo | Latinské a české názvosloví<br>Fotodokumentace v příloze č. 2 | Obvod kmene<br>cm | Průměr kmene<br>cm | Výška založení koruny<br>cm | Šířka koruny<br>m | Výška dřeviny<br>m | VT<br>Vitalita | ZS<br>Zdravotní stav | SH<br>Sadovnícká hodnota | Vzdálenost<br>v cm<br>od chodníku (CH)<br>betonového žlabu (BŽ) | Poznámka |
|---|---|---|---|---|---|---|---|---|---|---|---|
| 18 | <i>Prunus mahaleb</i> L.<br>mahalebka obecná<br>Foto č. 32 | 32 | | 210 | 4 | 5 | 1 | 1 | 3 | BŽ 80 | Kořeny, viditelné do vzdálenosti cca 130cm od kmene směřují do stran i k betonovému korytu. Obrost od paty kmene, ve výšce cca 1m na kmene hojící se poranění. Na bázi kmene odstraňované výmladky. |

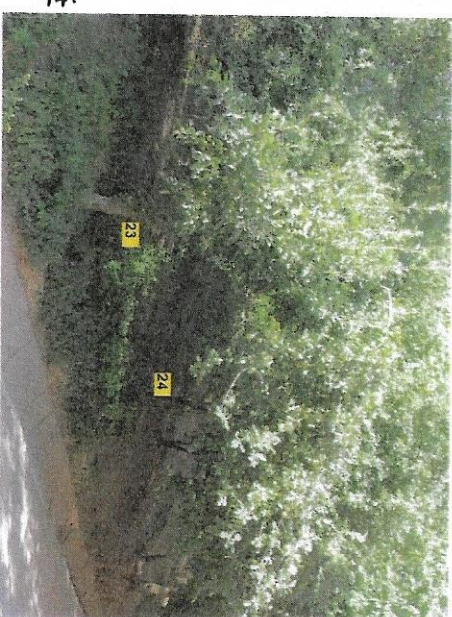
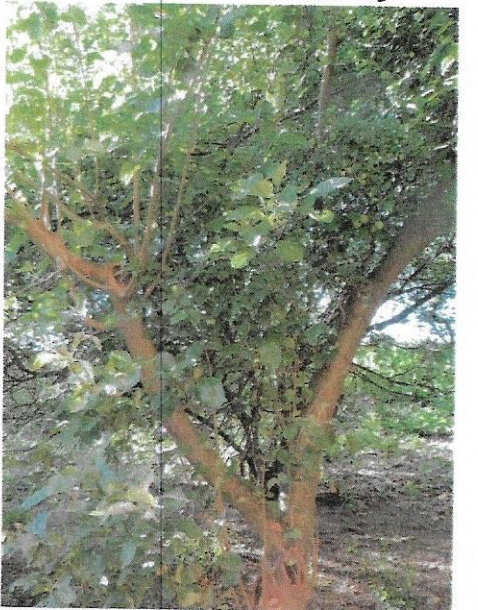
| Poř. číslo | Latinské a české názvosloví<br>Fotodokumentace v příloze č. 2 | Obvod kmene cm | Průměr kmene cm | Výška založení koruny cm | Šířka koruny m | Výška dřeviny m | VT vitalita | ZS zdravotní stav | SH Sadovnícká hodnota | Vzdálenost v cm od chodníku (CH) betonového žlabu (BŽ) | Poznámka |
|---|---|---|---|---|---|---|---|---|---|---|---|
| 23 | <i>Malus domestica</i> Borh.<br>jabloň domácí<br>Fota č. 44 a 45 | 57 | | 136 | 4 | 4,5 | 1 | 2 | 3 | BŽ 100 | Na kmeni četné rány po starších ořezech větví, z toho důvodu i obrost kmene ze spících pupenů. Výrazně jednostranná koruna je založená dvojicí větví v postavení široké vidlice. |

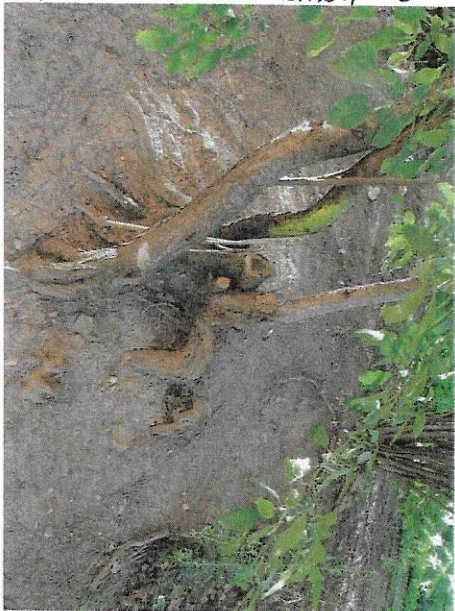
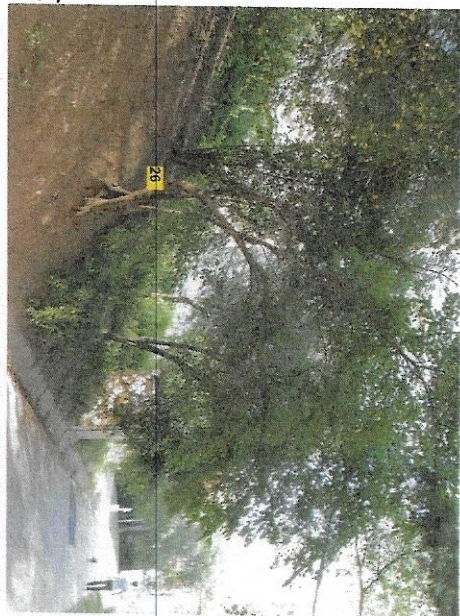
| Poř. číslo | Latinské a české názvosloví<br>Fotodokumentace v příloze č. 2 | Obvod kmene cm | Průměr kmene cm | Výška založení koruny cm | Šířka koruny m | Výška dřeviny m | VT Vitalita | ZS Zdravotní stav | SH Sadovnícká hodnota | Vzdálenost v cm od chodníku (CH) betonového žlabu (BŽ) | Poznámka |
|---|---|---|---|---|---|---|---|---|---|---|---|
| 26 | <i>Prunus sp. L.</i><br>pravděpodobně <i>Prunus cerasus L.</i><br>víšeň obecná<br>Taxon není zcela jednoznačně určitelný, pro nedostatek determinačních znaků.<br>Fota č. 50 a 51 | | 14, 10, 8 | 200 | 4 | 4 | 3 | 4 | 3 | 120 (průměr 110 až 140) | Dřevina nevratně poškozená opakovanými ořezy. V současnosti kmínky ze spících pupenů či kořenové výmladky. Koruna výrazně proschlá, jednostranná, na kmínkách klejotok. Základem keřovitého tvaru dřeviny jsou tři kmínky. Dva vyrůstají z jednoho základu, třetí je kořenovým výmladkem či byl základ zasypán. Stromek roste v prudkém svahu bez vegetačního podrostu. Pro nepřístupnost byly odhadnuté průměry kmínků. SH = 3 jen po zohlednění půdo-ochranné funkce dřeviny. Jeden ze slabších kmínků je téměř suchý. |
