# DENDROLOGICKÝ PRŮZKUM

## VYBRANÉ TRVALÉ POROSTY VZROSTLÝCH DŘEVIN NA POZEMKU PARC. Č. 3607/1, V K. Ú. ŽIŽKOV

### ODBORNÝ POSUDEK

- Účel:** Dendrologický průzkum vybraných dřevin, které jsou v možné kolizi se stavebním záměrem výstavby nového oplocení areálu kolejí VŠE v Praze.
- Zadavatel:** RAFPRO s.r.o., se sídlem Chodská 1032/27, Praha 2 - Vinohrady, 120 00, zastoupená panem Bc. Tomášem Rezkem. IČ: 28500385
- Předmět:** Trvalý porost, 28 stromů druhové skladby *Acer pseudoplatanus* L., *Pinus sylvestris* L., *Malus domestica* Borh., *Acer platanoides* L., *Pyrus communis* L., *Prunus mahaleb* L., *Salix* sp. L., *Populus x canadensis* Moench., *Crataegus monogyna* Jacq., *Fraxinus excelsior* L., *Prunus cerasifera* Ehrh., *Prunus avium* L., *Prunus* sp. L., rostoucí na části pozemku parc. č. 3607/1 v obci Praha [554782] v k. ú. Žižkov [727415].
- Datum zahájení:** 18. 06. 2018
- Datum místního  
ohledání** 25. 06. 2018
- Datum dokončení:** 13. 07. 2018

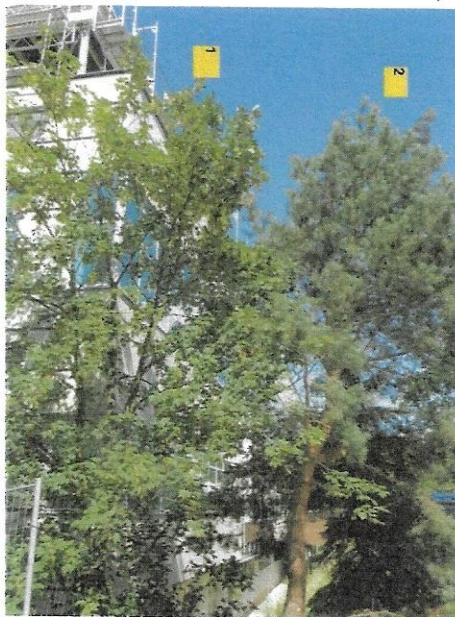
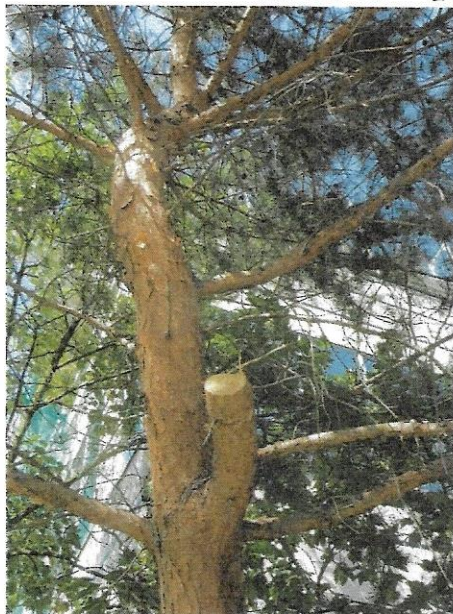
| 1 | 2 | 3 | 4 | 5 | 6 | 7 | 8 | 9 | 10 | 11 | 12 |
|---|---|---|---|---|---|---|---|---|---|---|---|
| 2 | <i>Pinus sylvestris</i> L.<br>borovice lesní<br>Foto č. 1 a 2 | 91 | | 225 | 6 | 8,5 | 2 | 3 | 3 | | Vzdálenost od stromu č. 1 = 260cm. Šikmo rostlý kmen, výraznější prosychání vnitřních (byť plně osvětlených) částí koruny, chybný ořez spodní větve. Jednostranná koruna směrem k objektu. |

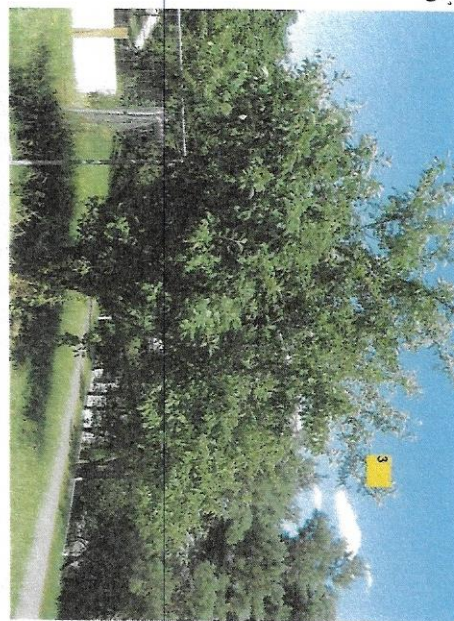
3.

| 1 | 2 | 3 | 4 | 5 | 6 | 7 | 8 | 9 | 10 | 11 | 12 |
|---|---|---|---|---|---|---|---|---|---|---|---|
| 3 | <i>Malus domestica</i> Borh.<br>jabloň domácí<br>Foto č. 3 | 42, 32<br>(27,21,16) | | 5 | 5,5 | 4,5 | 2 | 2 | 2 | CH 170 | Keřový tvar, větvi se těsně nad terénem ve výšce 5cm, troj kmen z nichž se jedna kosterní větev větví ve výšce 130cm (v závorce). Četné řezné rány po vyvětvení - hojící se. Obrost od paty stromku. |

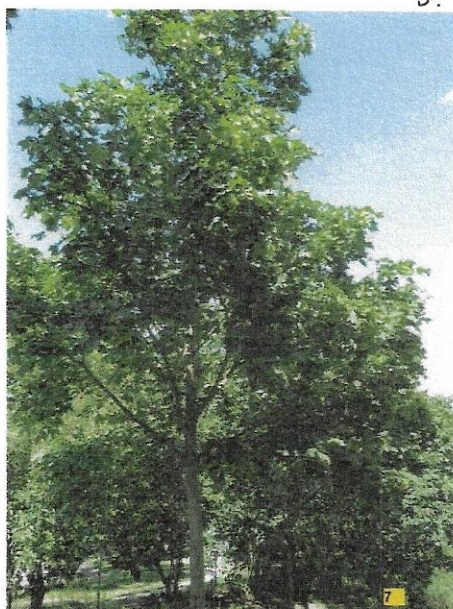
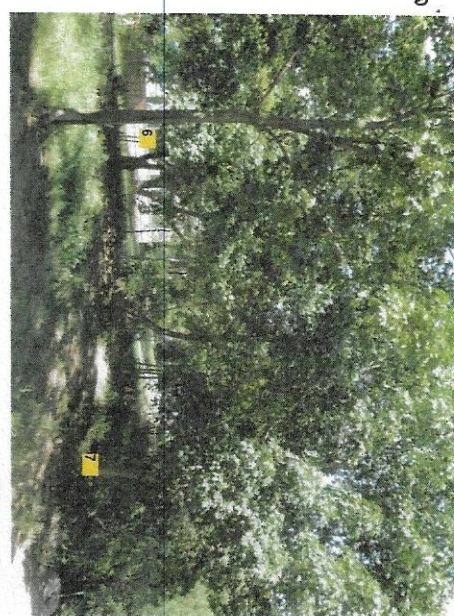
| 1 | 2 | 3 | 4 | 5 | 6 | 7 | 8 | 9 | 10 | 11 | 12 |
|---|---|---|---|---|---|---|---|---|---|---|---|
| 6 | <i>Acer platanoides</i> L.<br>javor mléč, foto 5 a 6 | 46 | | 235 | 5 | 5,5 | 2 | 3 | 2 | CH 220 | Spon dřevin 5 - 6 = 420cm.<br>Trhlina v borce kmene do výšky 150cm, nepravidelný kmen, výrazně zploštělý - reakční dřevo. Poškozená báze kmene. Mírně proschlý. |

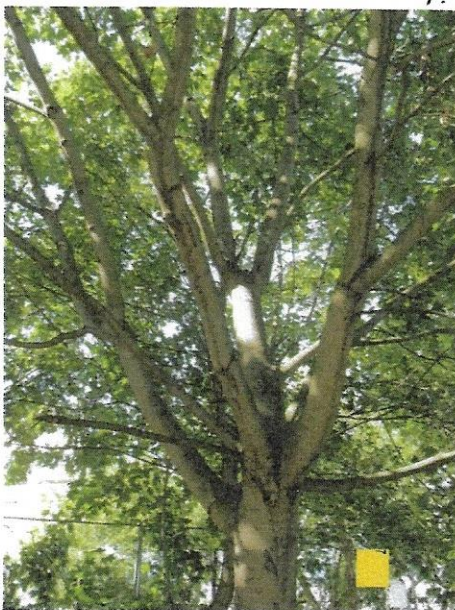
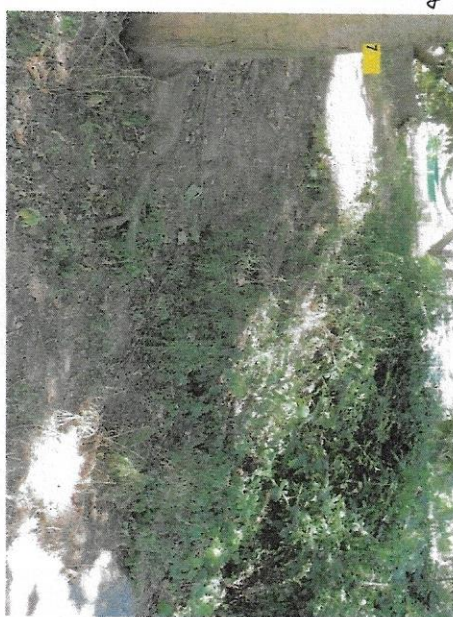
| Poř. číslo | Latinská a české názvosloví<br>Fotodokumentace v příloze č. 2 | Obvod kmene cm | Průměr kmene cm | Výška založení koruny cm | Šířka koruny m | Výška dřeviny m | VT vitalita | ZS zdravotní stav | SH Sádovnická hodnota | Vzdálenost v cm od chodníku (CH) betonového žlabu (BŽ) | Poznámka |
|---|---|---|---|---|---|---|---|---|---|---|---|
| 7 | <i>Acer platanoides</i> L.<br>javor mlč<br>Fota č. 6 až 8 | 56 | | | 9 | 6 | 2 | 2 | 3 | BŽ 185 | Šikmo rostlý kmen s náklonem nad schodiště. Povrchový, viditelný kořen do vzdálenosti 80cm od kmene směrem k betonovému žlabu. Mírně prosychající nevýrazně jednostranná koruna, založená shlukem větví v rozmezí vzdáleností cca 20cm, dominantní větev se větví ve výšce 250cm kodominantním větvením (konkurenční větve, rostoucí stejně rychle, vytvářející tlakovou vidlici, z hlediska stability koruny nežádoucí).<br>Spon poř. č. 6 - 7 = 670 cm.<br>Význam půdo-ochranný. |

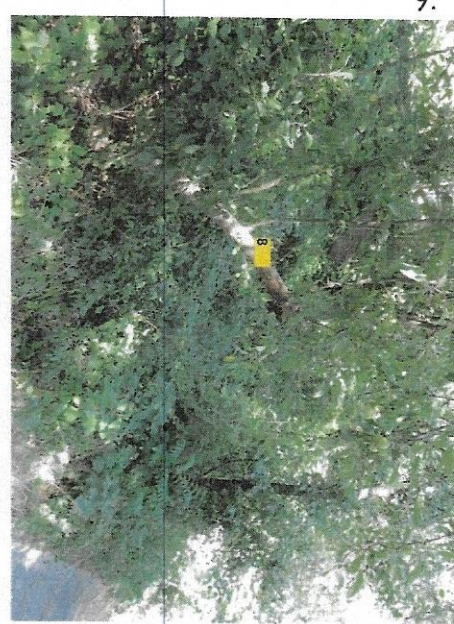
| Poř. číslo | Latinská a české názvosloví<br>Fotodokumentace v příloze č. 2 | Obvod kmene cm | Průměr kmene cm | Výška založení koruny cm | Šířka koruny m | Výška dřeviny m | VT vitalita | ZS zdravotní stav | SH Sádovnická hodnota | Vzdálenost v cm od chodníku (CH) betonového žlabu (BŽ) | Poznámka |
|---|---|---|---|---|---|---|---|---|---|---|---|
| 8 | <i>Malus domestica</i> Borh.<br>jabloň domácí<br>Fota č. 9 a 10 | 27 | | 10 keřový tvar stromu | Průměr 1,5 | 3 | 2 | 3 | 3-4 | BŽ 180 | Korunu tvoří jen jedna větev - kmen, který obrůstá Náklon nad schodiště. Jednostranná zbytková koruna - větev zasahuje do vzdálenosti 3m. Obrost kmene od výšky 10cm. Ořez hlavní větve (kmene) ve výšce 140cm. |

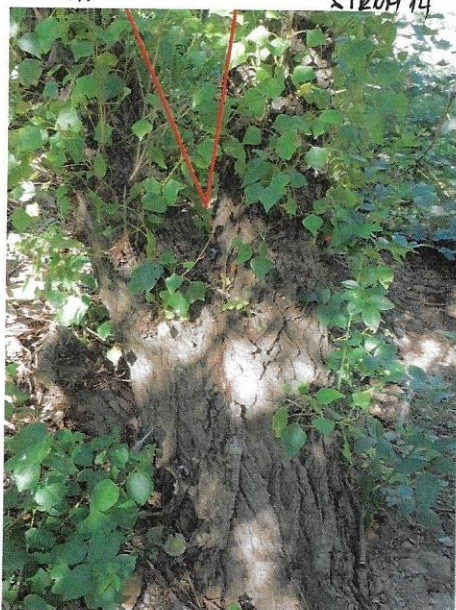
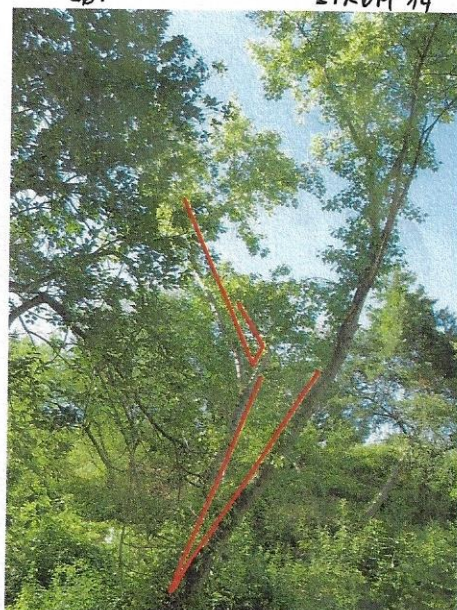
**Stabilita stromů poř. č. 13 a 14 je výrazně narušená** (viz popis zjištěných defektů v Tabulce v kapitole II. 2.) **a je proto hodnocena stupněm 3**. U stromu poř. č. 13 je zvýšené nebezpečí zlomů poškozených větví a je proto nanejvýš vhodné přistoupit k obvodové redukci koruny s cílem odlehčit narušené větve a snížit tak riziko zlomů v koruně. Samozřejmostí je zdravotní řez, který odstraní suché a výrazně poškozené větve. Dřevina poř. č. 14 je v silném náklonu, způsobeném dlouhodobých zastíněním světlomilného taxonu. Kosterní větve jsou v podstatě samostatnými kmeny, které spojuje těsně nad zemí společný základ, ze kterého se větví úzkou z hlediska stability nepříznivou vidlicí. Korunu, která se vyvinula na jednotlivých kmenech převážně ze slabého obrostu, lze vyhodnotit jako zbytkovou. Obě oslabené dřeviny jsou druhotně napadené škůdce, jak je zřejmé z výletových otvorů hmyzu.

| Poř. číslo | Latinské a české názvosloví<br>Fotodokumentace v příloze č. 2 | Obvod kmene<br>cm | Průměr kmene<br>cm | Výška založení koruny<br>cm | Šířka koruny<br>m | Výška dřeviny<br>m | VT<br>Vitalita | ZS<br>Zdravotní stav | SH<br>Sadovnícká hodnota | Vzdálenost v cm od chodníku (CH) betonového žlabu (BŽ) | Poznámka |
|---|---|---|---|---|---|---|---|---|---|---|---|
| 14 | <i>Populus x canadensis</i> Moench.<br>topol kanadský<br>Fota č. 25 a 26 | 70, 53 | | 50 | 6 | 9 | 3 | 4 | 4 | BŽ 280 | Roste ve vzdálenosti 310 od poř. č. 13, který spolu s již dříve odstraněným stromem (javor mléč obrůstá z pařezu) v jeho blízkosti výrazně ovlivnil růstu a vzhled koruny. Výrazně šikmo rostlý, u paty odstraněný kořenový výmladek, hniloba u báze kmene s výletovými otvory hmyzu. V koruně suché a prosychající větve vyšších řádů, zlomy, koruna zbytková, nevratně deformovaná. Dvě samostatně rostoucí větve v podstatě nevytvářejí jednotnou korunu, ale každá větev roste svým směrem (vliv zastínění), proto započítaný menší rozměr koruny. Extrémní terén a půdní podmínky nevhodné pro taxon. |

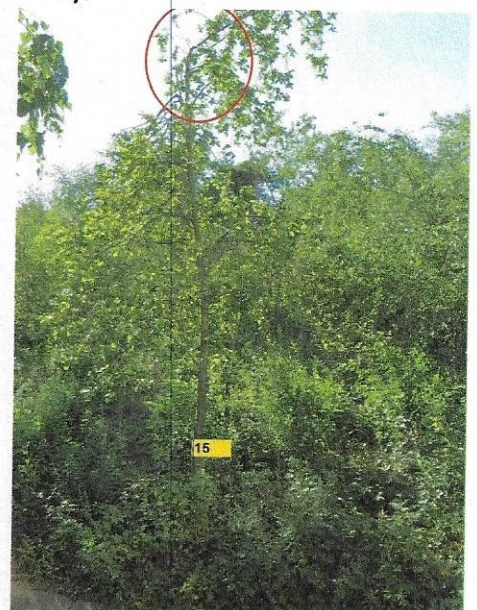
| Poř. číslo | Latinské a české názvosloví<br>Fotodokumentace v příloze č. 2 | Obvod kmene<br>cm | Průměr kmene<br>cm | Výška založení koruny<br>cm | Šířka koruny<br>m | Výška dřeviny<br>m | VT<br>Vitalita | ZS<br>Zdravotní stav | SH<br>Sadovnícká hodnota | Vzdálenost v cm od chodníku (CH) betonového žlabu (BŽ) | Poznámka |
|---|---|---|---|---|---|---|---|---|---|---|---|
| 15 | <i>Malus domestica</i> Borh.<br>jabloň domácí<br>Fota č. 27 a 28 | 40 | | 150 | 4,5 | 5 | 3 | 3 | 3 | BŽ 140 | Poškozená báze průřez kmene, odstraňované kmínky u báze kmene, viditelný kořen směřující ke žlabu. Ve výšce 110 až 135cm trhlina v kmeni. Koruna prosychající. |

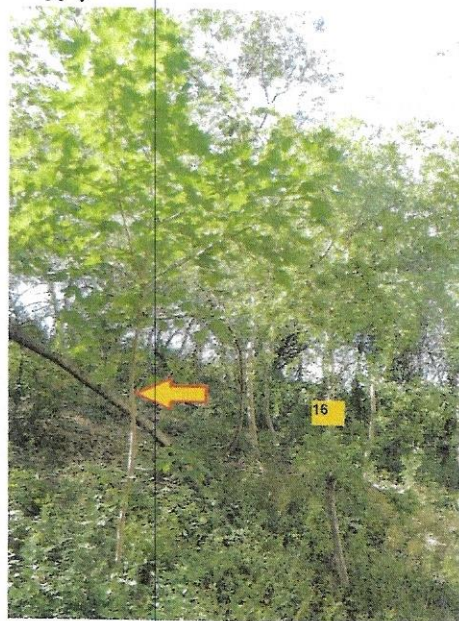
| Poř. číslo | Latinské a české názvosloví<br>Fotodokumentace v příloze č. 2 | Obvod kmene<br>cm | Průměr kmene<br>cm | Výška založení koruny<br>cm | Šířka koruny<br>m | Výška dřeviny<br>m | VT<br>Vitalita | ZS<br>Zdravotní stav | SH<br>Sadovnícká hodnota | Vzdálenost v cm od chodníku (CH) betonového žlabu (BŽ) | Poznámka |
|---|---|---|---|---|---|---|---|---|---|---|---|
| 16 | <i>Crataegus monogyna</i> Jacq.<br>hloh jednoblý<br>Fota č. 29 a 30 | 20 | | 100 | 2,5 | 3,5 | 2 | 2 | 3 | BŽ 130 | Útlý stromek se zlomeným terminálním výhonem. Je vhodné vybrat z obrostu nad zlomeným terminálem nový výhon, který jej nahradí. V sousedství perspektivní mladý stromek javoru mléče (foto č. 30 v příloze č. 2). Doporučuje se jeho ochrana při stavbě oplocení. |

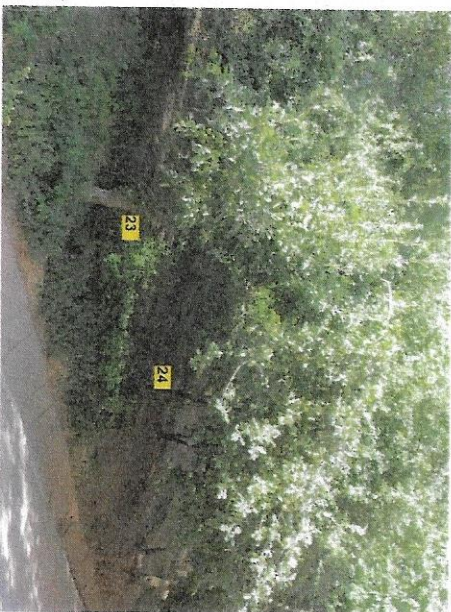
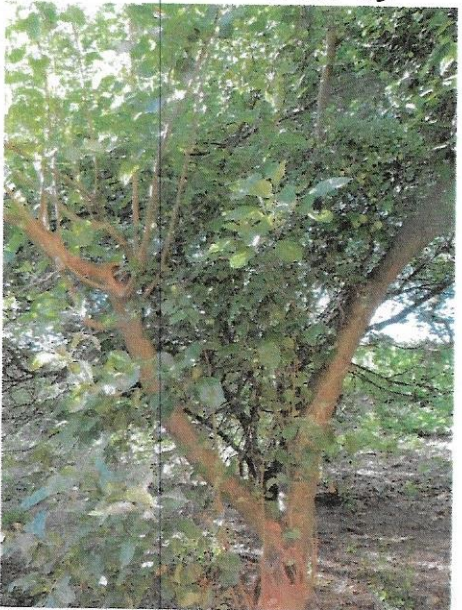
| Poř. číslo | Latinské a české názvosloví<br>Fotodokumentace v příloze č. 2 | Obvod kmene cm | Průměr kmene cm | Výška založení koruny cm | Šířka koruny m | Výška dřeviny m | VT vitalita | ZS zdravotní stav | SH Sadovnícká hodnota | Vzdálenost v cm od chodníku (CH) betonového žlabu (BŽ) | Poznámka |
|---|---|---|---|---|---|---|---|---|---|---|---|
| 23 | <i>Malus domestica</i> Borh.<br>jabloň domácí<br>Fota č. 44 a 45 | 57 | | 136 | 4 | 4,5 | 1 | 2 | 3 | BŽ 100 | Na kmeni četné rány po starších ořezech větví, z toho důvodu i obrost kmene ze spících pupenů. Výrazně jednostranná koruna je založená dvojicí větví v postavení široké vidlice. |
